AB MATTHÆUSGÅRDEN

SAG NR. 07.2735.40

MAJ 2008

TILSTANDSRAPPORT

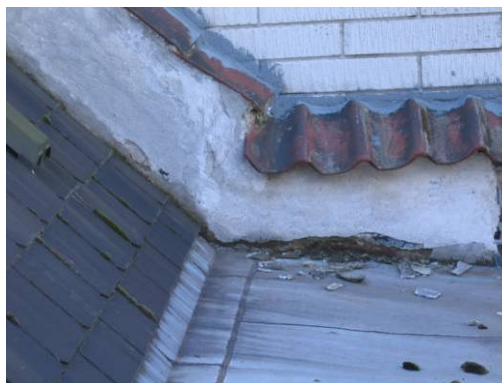
Tagbeklædningen i eternitskifer er på store dele af tagfladen lagt på lægter/spær uden fuldstændig opretning af spær. Dette gør, at en del eternitskiferplader vrider sig lidt i forhold til hinanden og gaber lidt. Dette har betydning for eternitskiferpladernes forventede levetid.

Enkelte steder ses mos- og algevækster på tagbeklædningen, især på nordsiden af bygningerne. Algevæksten på eternitbeklædningen bidrager til, en øget fugtighed i tagkonstruktionen, da mos vækst op under eternitpladerne fungerer som en væge, der suger vandet til sig og trækker det ind under eternitpladerne. Algevækster vil sammen med vejr og vind nedbryde materialet "indefra" og taget kunne med tiden blive mørt og utæt.

For at forlænge tagbeklædningens levetid, anbefales det at afrense eternitpladerne specielt på nordvendte flader med ca. 6-7 års mellemrum når der alligevel er stillads på ejendommen. Dette skal gøres, så skade på eternitpladerne undgås.

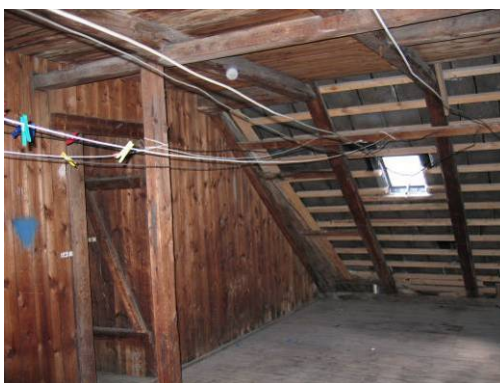
For at en brand ved en påregnelig slukningsindsats kan begrænses til den brandmæssige enhed, hvor branden er opstået, jf. bygningsreglement 1995, kapitel 6.5.2, stk. 2, kan det anbefales, at bygninger og bygningsafsnit på loftet opdeles yderligere i brandsektioner.

Mod tagrum, som har en begrænset brandbelastning, kan den fornødne brandmodstandsevne som opnås ved, at de adskillende væg- og loftkonstruktioner udføres som bygningsdel klasse EI 60 (BD-bygningsdel 60).

For at reducere risikoen for horisontal brandspredning over tag fra én brandsektion til en anden, kan murede brandsektionsvægge føres op over taget med en forsvarligt afdækket brandkam af samme konstruktion som den underliggende væg. Brandkammen bør have en sådan højde, at branden ikke kan springe over den. Ofte vil en højde på 0,3 m målt vinkelret på tagfladen kunne tilgodese dette.

En brandkam som ovenstående med underliggende muret brandvæg med et dørparti i BS 60 vil beløbe sig på ca. kr. 150-175.000 ekskl. moms pr. opført væg ekskl. stillads.

Vi anbefaler, at enten specielentreprenør "FIRE-SAFE" eller Dansk Brandteknisk Institut kontaktes for yderligere informationer omkring brandsikring af loftsrum.

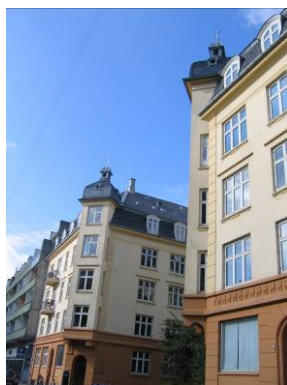
Gadefacader er opført i pudset murværk med en del refendfuger på underfacader og murfremspring, og fremstår i rimelig god stand med ganske få sætningsrevner og afskalninger.

Gesimsbånd og sålbænke er enkelte steder revnede og afskallede. Gadefacaden bør eftergås i forbindelse med at der i øvrigt opstilles stillads, idet omfanget af facadeistandsættelse alene ikke står mål med stilladsudgiften

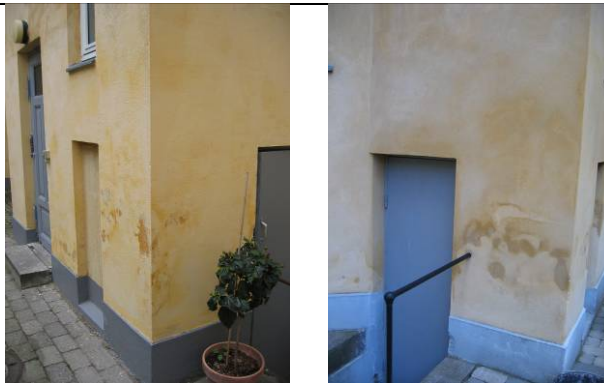
På den nedre del af gårdfacaden ses flere steder misfarvninger i de pudsede og fildsede overflader. Skaderne på facaden kan være forekommet af forskellige årsager, primært fugtopstigning bl.a. pga. vand fra utætte vand- eller afløbsledninger i området samt vand fra utæt overfladebelægning.

Derfor bør man inden yderligere facadearbejde sættes i stand sikre sig, at vand og afløbsledninger er tætte og at overfladevand ledes til afløbssystemet.

Fugtplamagerne, salpeterudtrædningerne og andre skader på dele af gårdfacaden kan på kort sigt fjernes ved at afrense overfladerne og male med diffusionsåben maling eller anden overfladebehandling som allerede udført partielt mod gården bag bygning 1a. På længere sigt vil en fugtsikring af kælderydervæggene eventuelt være en god investering såfremt man ikke ønsker at se på de nedbrudte overflader.

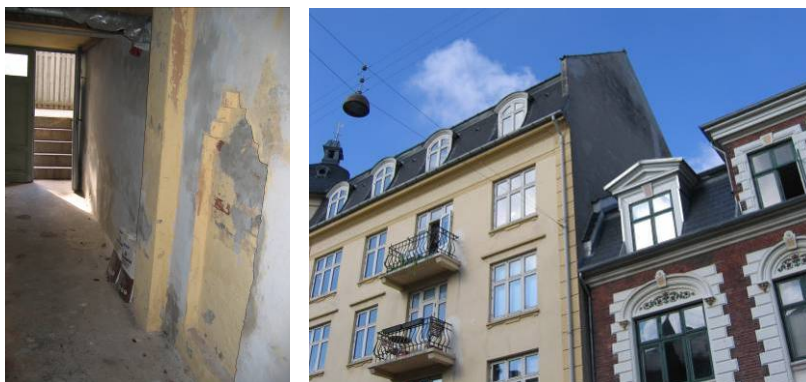
Enkelte steder ses murblændinger (mindre tykt murværk), hvor der ofte dannes kondens, hvilket kan udmønte sig i farveforskelle og eventuel mug og skimmelsvamp på indvendige overflader.

De frie gavle og de frie gavle over naboejendomme synes i nogenlunde god stand.

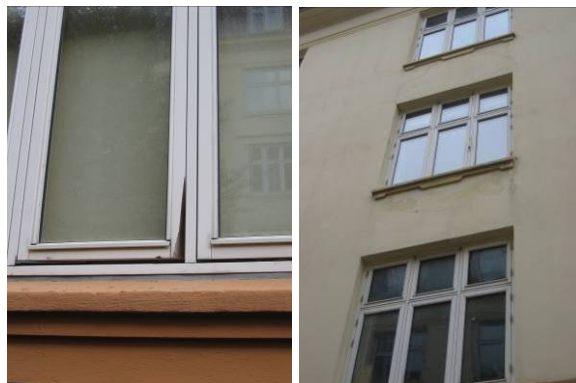
Ejendommen har nyere dannebrogsvinduer i træ fra 1988 med termoruder. Vinduer fremstår i mindre god stand, med begyndende nedbrydning af malingslaget, utætte tætningslister og en del defekte beslag.

Specielt venderammebeslagene er defekte, og det vurderes at de alle skal skiftes på 3-fags og 1-fags vinduerne.

Der bør iværksættes vedligeholdelsesarbejder på de vinduer og altandøre indenfor maksimalt 1-2 år, hvis vinduerne ønskes bevaret i ejendommen i en længere årrække.

En snedker og malermæssig istandsættelse mod gadeside som ovenstående forventes at beløbe sig til ca. kr. 650.000 ekskl. moms og ekskl. stillads.

Mod gårdsiden forventes en istandsættelse som ovenstående at beløbe sig til ca. kr. 475.000 ekskl. moms og ekskl. stillads.

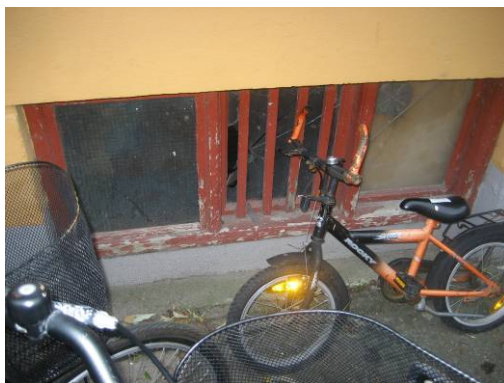
Kældervinduer mod hovedgården er af ældre dato end ejendommens øvrige vinduer. Kældervinduerne fremstår flere steder med afskallet maling, ødelagte ruder m.v. Istandsættelse og maling af kældervinduer og etablering af anslået 20 stk. friskluftspjæld forventes at beløbe sig til ca. 50.000 ekskl. moms.

Såfremt kældervinduer mod gade i bygning 1a og 1b ønskes udskiftet til nye vinduespartier lig øvrige allerede udskiftede vinduespartier, dog med skydeventil øverst i glasset, vurderes dette for 16 stk. vinduer at beløbe sig til ca. kr. 50.000 ekskl. moms.

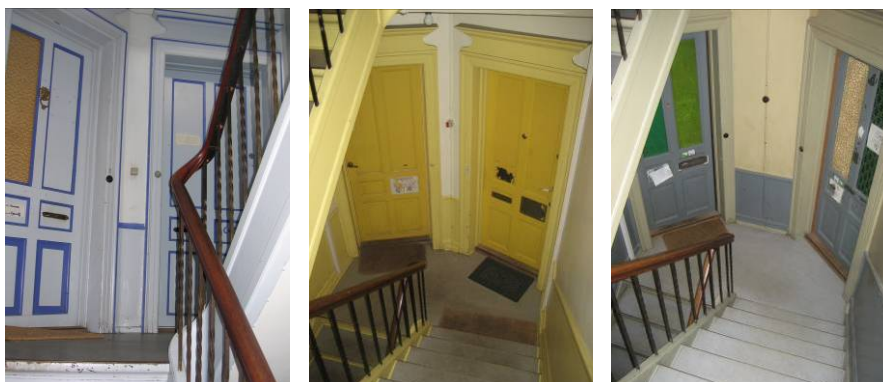
Hovedtrapper er udført som trætrapper med pudset underside og trinoverflader er linoleum. Væggene er pudsede murstensvægge, som er malet i to farver med adskillelse mellem over- og undervæg med en profilliste i træ. De malede vægoverflader er noget slidte, især på de nederste etager.

I hovedtrapperum observeres, at gulvbelægningen på indgangsreposen har en meget ujævn overflade. Dette kommer af, at der pga. kondens er opstået rustdannelser på de underliggende bærejern. Fugtkilden bør derfor standses, eventuelt med isolering mod etageadskillelsen, således at man undgår at bærejern helt skal udskiftes.

På ydervægge ved indgangsrepos ses afskalninger af puds, således at der er indkig til det blanke murværk. Dette skyldes salte, der er trukket ind i konstruktionen. For at få bugt med dette bør fugtindtrængen stoppes, inden der foretages reparationer af murværk og puds. Dette kan ved etablering af omfangsdræn, indbankning af rustfri stålplader kombineret med etablering af yderligere ventilation i kælder. Denne omkostning er ikke medtaget her.

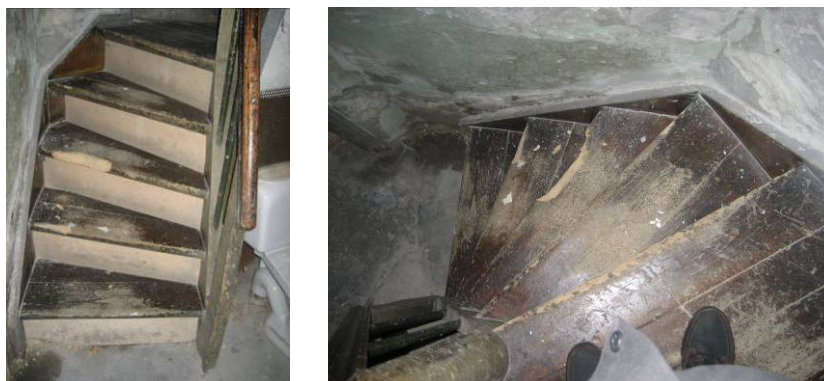
Køkkentrapperne er i mindre god stand, da der ses revner og afskalninger på vægge og undersider. Trinnene i lakeret træ er især på de nederste etager meget slidte og enkelte steder delvist ødelagt.

Bitrappeløbene til kælderen er nedbrudte og giver risiko for udbrud af svampeangreb. Det anbefales derfor at udskifte indgangsreposen og trappen til kælderen med en muret/støbt trappe. Dette er omtalt og prissat under pkt. 2.

Da bitrapperne trods alt er sekundære trapper foreslås det at en total istandsættelse foretages på længere sigt, når det passer ind i ejendommens planlægning af øvrige vedligeholdelsesarbejder.

For nødvendige arbejder til reparation af vægge og træværk, istandsættelse af døre, opsætning af glasfilt, maling af alle overflader og pålægning af linoleum på trappetårn og reposer bør der afsættes ca. kr. 1.300.000 ekskl. moms.

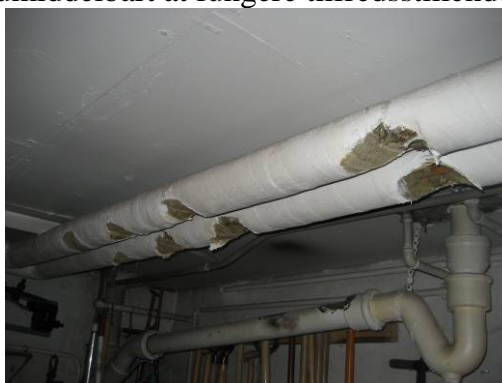
Der blev under besigtigelsen registreret, at flere rør ikke var isoleret korrekt eller isoleringen helt manglede. Det anbefales at eftergå samtlige rør, samt isolere dæksler på varmtvandsbeholderen, flanger på ventiler m.v. da det kan give energimæssige besparelser.

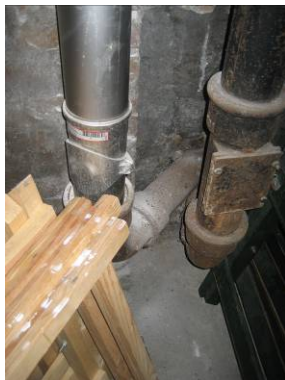
Enkelte af køkkenfaldstammerne, ca. 3½ stk., og samtlige toilet-faldstammer er endnu ikke udskiftet og fremstår, hvor faldstammer er synlige i kælder og lejligheder, med synlige rustangreb og tegn på gennemtæringer flere steder.

Det må forventes, at faldstammer løbende skal repareres i takt med, at der opstår utætheder. Det anbefales i den forbindelse, at foretage udskiftning af hele den pågældende faldstamme fra kælder til tag. Udgiften hertil forventes at kunne afholdes over kontoen til løbende vedligeholdelse.

Til udskiftning af de sidste 3 stk. køkkenfaldstammer bør der, inkl. udgifter til retablering, afsættes ca. kr. 60-80.000 ekskl. moms pr. stk. og afholdes over den løbende vedligeholdelse.

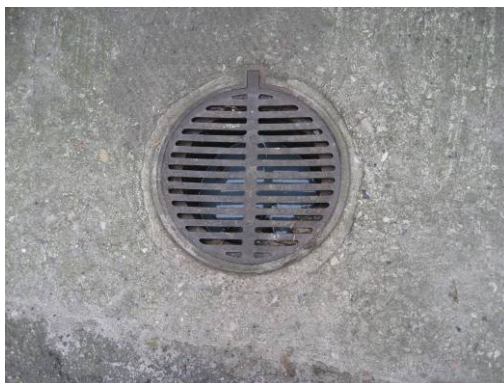
Der kan i baggården bag Matthæusgade 30-32 observeres problemer med opstigende vand i kloakkerne, sætninger i belægninger og lugtgener.
