AB MATTHÆUSGÅRDEN

SAG NR. 07.2735.40

MAJ 2008

TILSTANDSRAPPORT

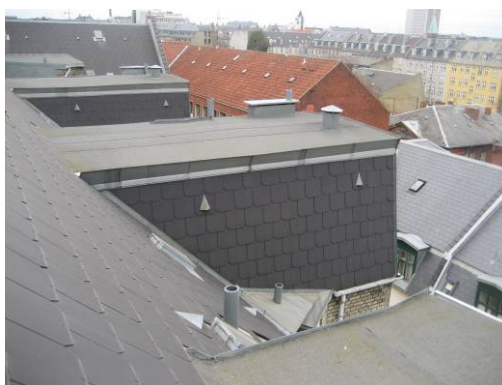
Tag (01):

Taget er opført som et manzardtag, og er for nyligt blevet renoveret med ny eternitbeklædning på de skrå tagflader, nyt tagpap på den flade del af tagene over køkkentrappetårne, nye zinkinddækninger og diverse reparationsarbejder på skorstene og kvistvinduer m.v.

Den bærende del af tagkonstruktionen fremstår i god stand, hvad angår de synlige spær, bjælker m.v.

For at forlænge tagbeklædningens levetid, anbefales det at afrense eternitpladerne specielt på nordvendte flader med ca. 6-7 års mellemrum når der alligevel er stillads på ejendommen. Dette skal gøres, så skade på eternitpladerne undgås.

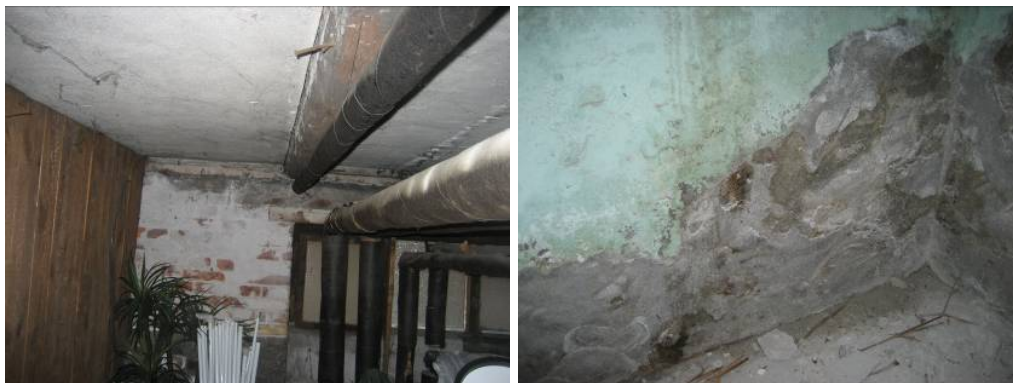
Kældre og fundamenter (02):

Adgang til kælder sker generelt fra køkkentrapper. Enkelte steder dog via udvendig kældertrappe, f.eks. ved varmecentral.

Fundamenter er i støbt beton.

Enkelte steder observeres revner og defekter i loftspudsen, hvilket af brandsikringsmæssige årsager bør afhjælpes. Til dette bør der afsættes ca. kr. 50.000 ekskl. moms.

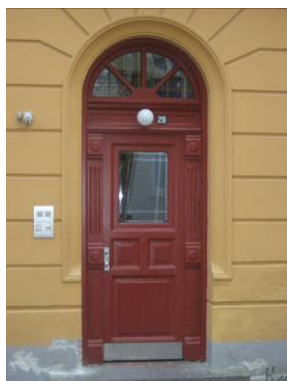
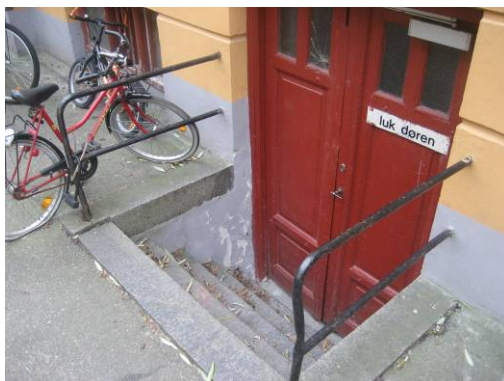
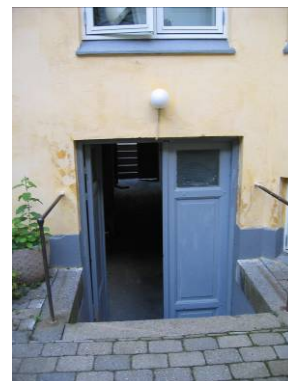
Udvendige døre (05):

Udvendige døre er i rimelig god stand og skal ikke istandsættes ud over almindelig løbende vedligeholdelse af dørpumper, låse, porttelefon m.v.

I forbindelse med maling af vinduer an der med fordel afsættes ca. kr. 100.00 ekskl. moms til maling og istandsættelse af dørpartier.

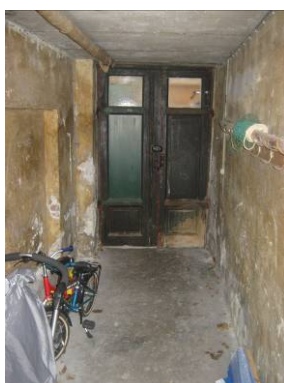
Porte og gennemgange (07):

Adgang til de 3 baggårde sker via portgennemgange med murede vægge, malet loft og støbt gulv. Der er opsat to træporte i hver gennemgang.

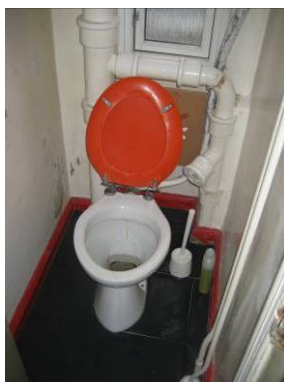
Wc/bad (09):

Ejendommen er oprindeligt opført uden badeværelser/bademulighed, men i de fleste lejligheder er der enten opstillet brusekabine eller indrettet badeværelser.

Til beboere uden bademulighed i lejligheden er der indrettet fælles bad i kælderen.
